**RAPORT EKSPERCKI W PROJEKCIE
„BEZPIECZNE CHODNIKI, BEZPIECZNI PIESI”**

BYDGOSZCZ 2020

RAPORT EKSPERCKI 1

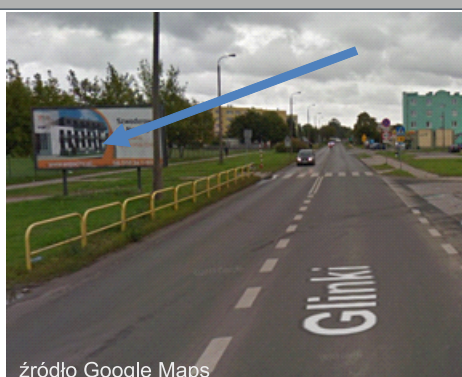
Miejsce nr 3	Glinki / Kozala	Grupa zagrożenia	ograniczona widoczność na przejściu dla pieszych
Ocena syntetyczna	7,25	Ocena poz. zagrożenia	9
		Ocena poz. obniżenia wygody	2

Przejście dla pieszych z ograniczoną widocznością zlokalizowane jest przy skrzyżowaniu ul. Glinki z ul. Kozala. Z uwagi na długie odcinki proste na ulicach poprzedzających skrzyżowanie, prędkości dojazdu pojazdów do przedmiotowego przejścia dla pieszych są znaczne. Duża prędkość pojazdów na przejściu dla pieszych jest czynnikiem podnoszącym poziom zagrożenia. W przypadku dużych prędkości pojazdów przy dojeździe do przejścia dla pieszych należy bezwzględnie zapewnić odpowiednią widoczność pieszych przy dojeździe do przejścia dla pieszych. Przed przejściem dla pieszych zlokalizowanym przy skrzyżowaniu ul. Glinki i ul. Kozala umieszczona jest reklama (fot. powyżej) znacząco ograniczająca widoczność pieszych. Z informacji pozyskanej ze zgłoszenia jednego z mieszkańców wynika, że aby móc swobodnie przejść przez przejście dla pieszych, należy się schylić w celu obserwacji pojazdu poniżej reklamy.

Miejsce nr 6	Glinki / Kozala
Lokalizacja	
  <p>źródło Google Maps</p>	 
Szczegółowy opis zagrożenia w wybranym punkcie	
<p>Przejście dla pieszych stanowi rzeczywiste zagrożenie z powodu zabudowanego na skrzyżowaniu billboardu, który zasłania pieszych. Sytuację pogarsza szpaler barierek, który jest tylko nieco niższy od wzrostu dziecka oraz brak właściwego oświetlenia – latarnie ustawione są zbyt rzadko tworząc oświetlone wyspy, obszar przejścia może znajdować się w ciemnym polu. Długi prosty odcinek zachęca do przekraczania prędkości.</p> <p>Ze zgłoszenia: ograniczona widoczność dla pieszego przez billboard reklamowy wiszący tak nisko, że trzeba się schylić by zobaczyć czy na pewno nic nie nadjeżdża, w czasie deszczu przejście zalewane, natomiast przechodząc w drugą stronę widoczność jest ograniczona (dla pieszego i kierowcy) przez autobus zatrzymujący się za przejściem.</p>	
Zalecenia	
<p>Konieczne jest spowolnienie ruchu, wyniesienie przejścia (może wymagać budowy odwodnienia) oraz jego doświetlenie.</p>

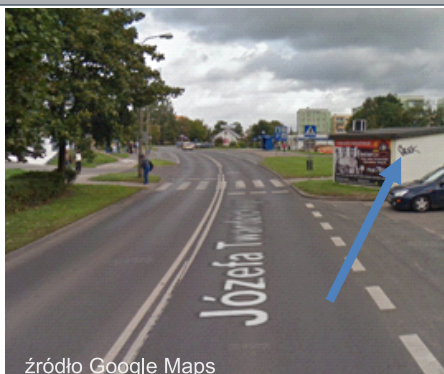
Miejsce nr 4	Twardzickiego - odcinek Rzeźniackiego - Przybory	Grupa zagrożenia	brak chodnika po obu stronach ulicy
Ocena syntetyczna	7,25	Ocena poz. zagrożenia	9
		Ocena poz. obniżenia wygody	2

Zgłoszone przez mieszkańców przejście dla pieszych znajduje się na ul. Twardzickiego na odcinku pomiędzy ul. Przybory oraz ul. Rzeźniackiego. Problemem w tym miejscu jest znacznie ograniczona widoczność pieszych zbliżających się do przejścia dla pieszych przez kierujących pojazdami. Obiektem ograniczającym widoczność pieszych w tym miejscu jest przez budynek (sklep osiedlowy) znajdujący się bezpośrednio przy jezdni. Na bardzo duży poziom zagrożenia w tym miejscu wpływają znaczne natężenia ruchu pieszych oraz pojazdów.

Zaleca się przeniesienie obiektu ograniczającego widoczność. Z uwagi na jego typ i ewentualne trudności związane z jego likwidacją można w ostateczności przenieść istniejące przejście dla pieszych kilkanaście metrów dalej (patrząc od centrum miasta). Wymagałoby to jednak lekkiej korekty geometrii zatoki autobusowej. Należy jednak pamiętać, że w przypadku takiego rozwiązania (lokalizacja przejścia dla pieszych przy zatoce autobusowej), autobusy zatrzymujące się na przystanku również są obiektami ograniczającymi widoczność, która na przejściu dla pieszych od strony północnej byłaby ograniczona (podczas wymiany pasażerskiej), dlatego rozwiązanie to powinno być zastosowane tylko w ostateczności.

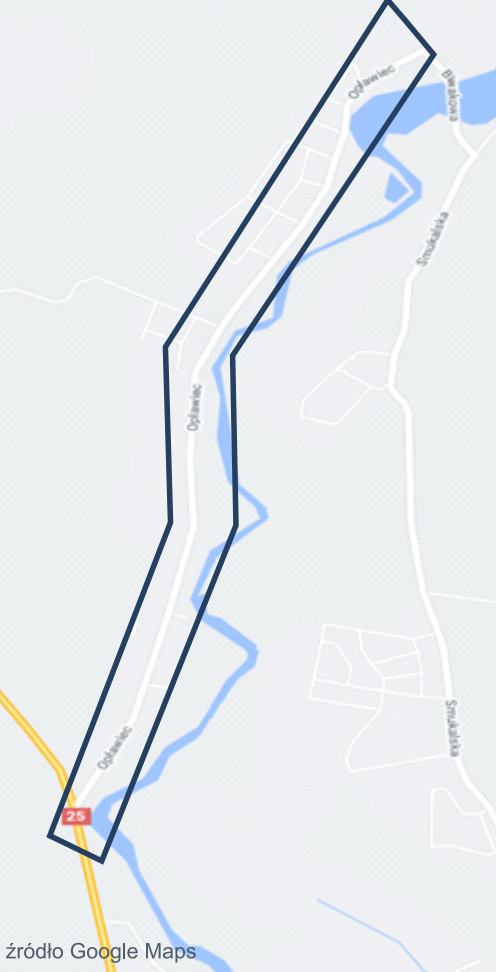
Miejsce nr 6	Opławiec (ulica)	Grupa zagrożenia	brak chodnika po obu stronach ulicy
Ocena syntetyczna	6,75	Ocena poz. zagrożenia	7
		Ocena poz. obniżenia wygody	6
Lokalizacja		Szczegółowy opis zagrożenia w wybranym punkcie

<p>Istotne natężenia ruchu pojazdów oraz pieszych na ul. Opławiec w połączeniu z brakiem chodnika tworzą zagrożenie w ruchu drogowym wynikające z możliwości najeżdżenia na pieszego przez kierowcę pojazdu. W wielu miejscach ulicy brak jest jakiegokolwiek pobocza, z którego mogliby alternatywnie korzystać piesi. Ponadto na ulicy Opławiec istnieją przeszkody, które zmuszają pieszych do wejścia na jezdnię w celu jej ominięcia (np. krzewy wchodzące w skrajnię drogową).</p>	
Zalecenia			
<p>Budowa chodnika dla pieszych. W przypadku, gdy zabudowa istniejąca wzdłuż ul. Opławiec nie będzie pozwalała na budowę chodnika, należy zapewnić pieszemu odpowiednie do poruszania się pobocze. Należy również doraźnie usunąć obiekty zmuszające pieszego do wejścia na jezdnię.</p>

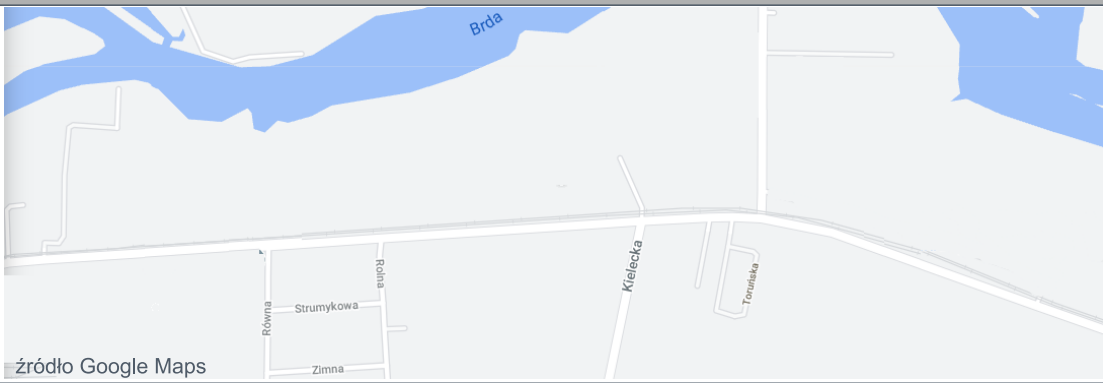
Miejsce nr 7	Toruńska - odcinek Sporna - Równa	Grupa zagrożenia	brak chodnika po obu stronach ulicy
Ocena syntetyczna	6,75	Ocena poz. zagrożenia	7
		Ocena poz. obniżenia wygody	6
Lokalizacja

<p>źródło Google Maps</p>			
Szczegółowy opis zagrożenia w wybranym punkcie			
<p>Brak chodnika na ul. Toruńskiej na odcinku od ul. Równej do ul. Spornej jest istotnym utrudnieniem dla pieszych. Z uwagi na charakter ul. Toruńskiej w tym miejscu (np. zlokalizowanie przy ul. Toruńskiej Powiatowego Urzędu Pracy) należy bezwzględnie zapewnić pieszym możliwość bezpiecznego poruszania się. W obecnym stanie piesi nie korzystają z jezdni tylko z wydeptanych w trawniku ciągów pieszych. Brak infrastruktury pieszej w tym miejscu (brak również przejść dla pieszych) sprawia, że przechodzą oni przez jezdnię w miejscu dowolnym i nie są odpowiednio zabezpieczeni przed pojazdami.</p>			
Zalecenia			
<p>Budowa chodników na ul. Toruńskiej na odcinku od ul. Równej do ul. Spornej wraz z przejściami dla pieszych.</p>

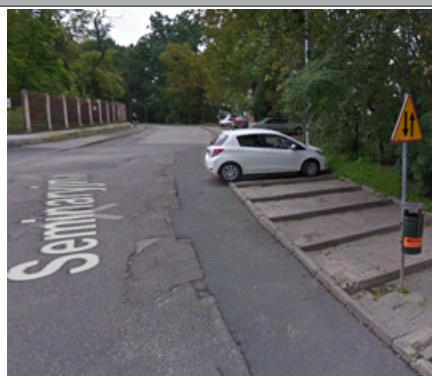
Miejsce nr 8	Seminaryjna	Grupa zagrożenia	nieprawidłowe parkowanie na ulicy
Ocena syntetyczna	6,75	Ocena poz. zagrożenia	7
		Ocena poz. obniżenia wygody	6

Ulica Seminaryjna nie jest ulicą tworzącą podstawowy układ drogowy miasta, jednakże fakt zlokalizowania przy niej Szpitala Pulmonologicznego sprawia, że natężenia pieszych i pojazdów na tej ulicy są znaczne (szczególnie w okolicy szpitala). Brak wystarczającej liczby miejsc parkingowych w tym rejonie sprawia, że kierowcy parkują niezgodnie z przepisami, bardzo często na chodniku, co całkowicie uniemożliwia przejście pieszemu po chodniku. W sytuacji przedstawionej na zdjęciu powyżej, zmusza się pieszego do wejścia na jezdnię. W omawianym miejscu (w okolicy wejścia do szpitala) jezdnia jest trasowana na łuku, co sprawia, że widoczność kierowcy w tym miejscu jest ograniczona i może on nie zauważyć pieszego wchodzącego na jezdnię.

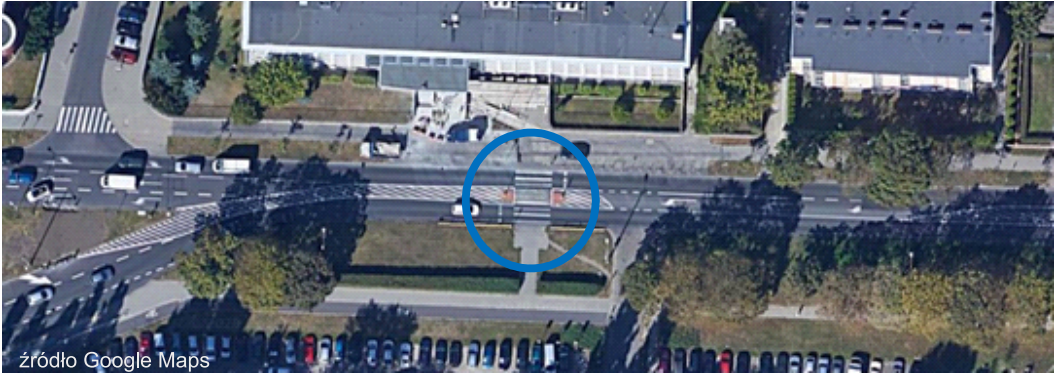
Miejsce nr 9	Powstańców Wlkp. / Policja	Grupa zagrożenia	niedostatecznie oświetlone przejście dla pieszych
Ocena syntetyczna	6,5	Ocena poz. zagrożenia	8
		Ocena poz. obniżenia wygody	2
Lokalizacja

<p>źródło Google Maps</p>			
Szczegółowy opis zagrożenia w wybranym punkcie			
<p>Przedmiotowe przejście dla pieszych znajduje się na ul. Powstańców Wielkopolskich naprzeciw Komendy Wojewódzkiej Policji w Bydgoszczy. Jest to przejście dla pieszych z azylem, zapewniające możliwość pieszemu przejść „na raty”. Problem w tym miejscu wynika z słabego oświetlenia przejścia dla pieszych. W takim przypadku, mimo zapewnionej odpowiedniej widoczności, kierowca może nie zauważyć odpowiednio szybko pieszego, aby móc wykonać manewr hamowania.</p>			
Zalecenia			
<p>Zaleca się doświetlenie przejścia dla pieszych. Ponadto lokalizacja przejścia dla pieszych bezpośrednio za łukiem (od strony Ronda Wielkopolskiego) sprawia, że może ono stanowić istotne zaskoczenie dla kierujących pojazdami. Odpowiednie doświetlenie przejścia dla pieszych (większe natężenia światła oraz barwa inna niż na pozostałym odcinku ulicy) poprawi dostrzegalność przejścia dla pieszych.</p>

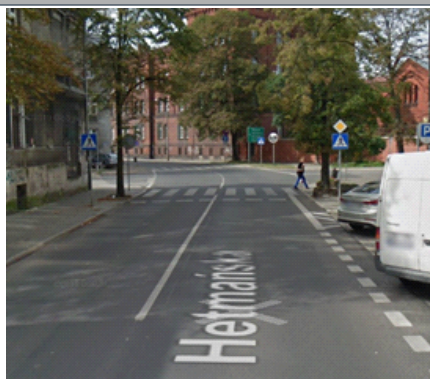
Miejsce nr 10	Hetmańska / Sowińskiego / Sobieskiego	Grupa zagrożenia	ograniczona widoczność na przejściu dla pieszych
Ocena syntetyczna	6,5	Ocena poz. zagrożenia	8
		Ocena poz. obniżenia wygody	8

Ostatnim punktem niebezpiecznym przedstawionym w ramach sprawozdania jest przejście dla pieszych na ul. Hetmańskiej przy skrzyżowaniu z ul. Sowińskiego i Sobieskiego. Widoczność na przejściu dla pieszych (jak widać na zdjęciu powyżej) jest ograniczona przez drzewa. Ponadto pieszy zbliżający się do przejścia on strony południowej (lewa strona na fotografii) może wyjść bezpośrednio zza budynku i stanowić zaskoczenie dla kierowcy. Dodatkowo zatoka parkingowa zlokalizowana z prawej strony również ogranicza widoczność pieszego. Bezpośrednio przed omawianym przejściem dla pieszych, na ul. Hetmańskiej występuje długi odcinek prosty, co zachęca kierowców do szybkiej jazdy i w połączeniu z ograniczoną widocznością jest istotnie niebezpieczne.

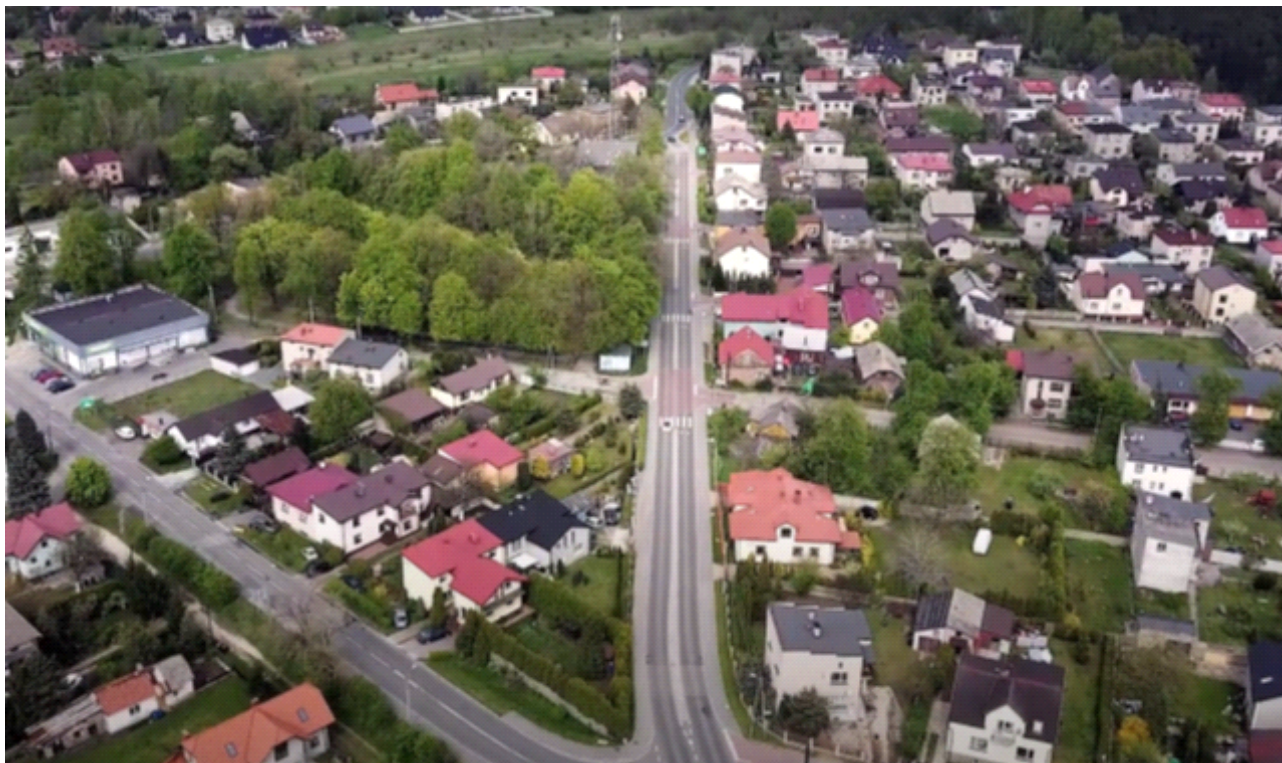
ul. Jaworznicka w Jaworznie

Zawężenie pasów ruchu na drodze L (lokalnej) poprzez budowę przejazdnej wyspy centralnej – szerokość między krawężnikami 7 metrów, szerokość pasa ruchu 2,75 m.

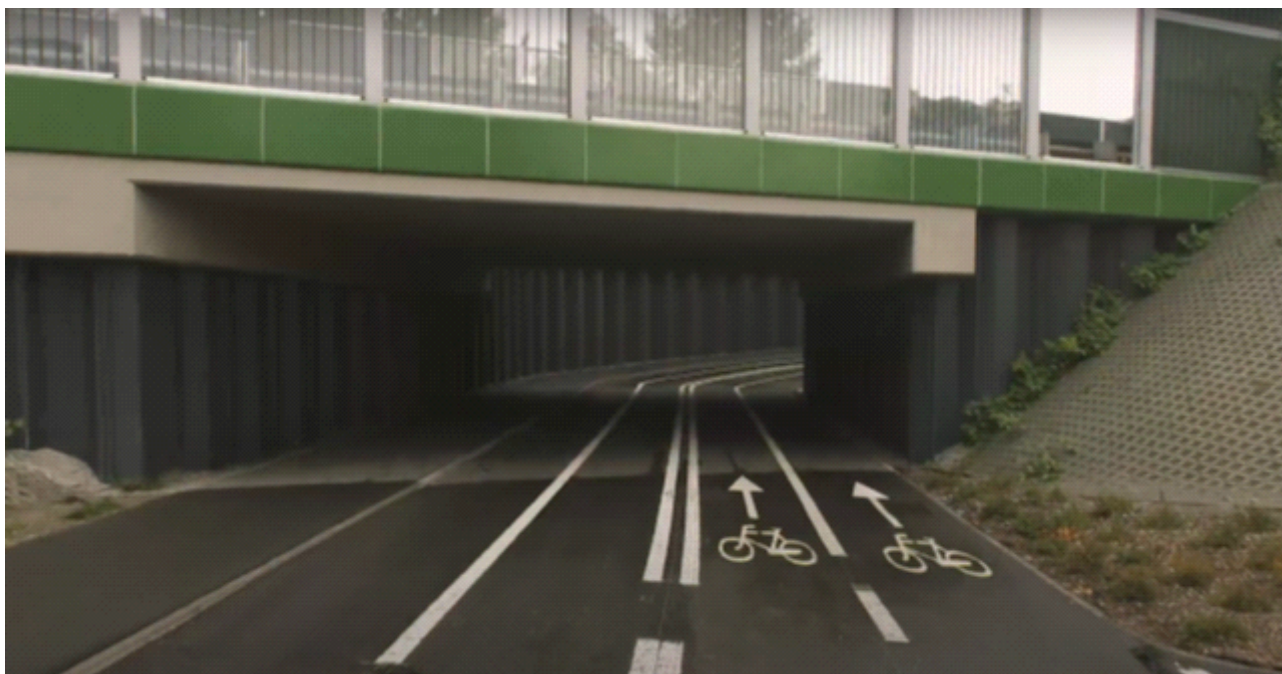
Bezkolizyjna infrastruktura dla pieszych i rowerzystów pod drogą krajową nr 79 w Jaworznie.

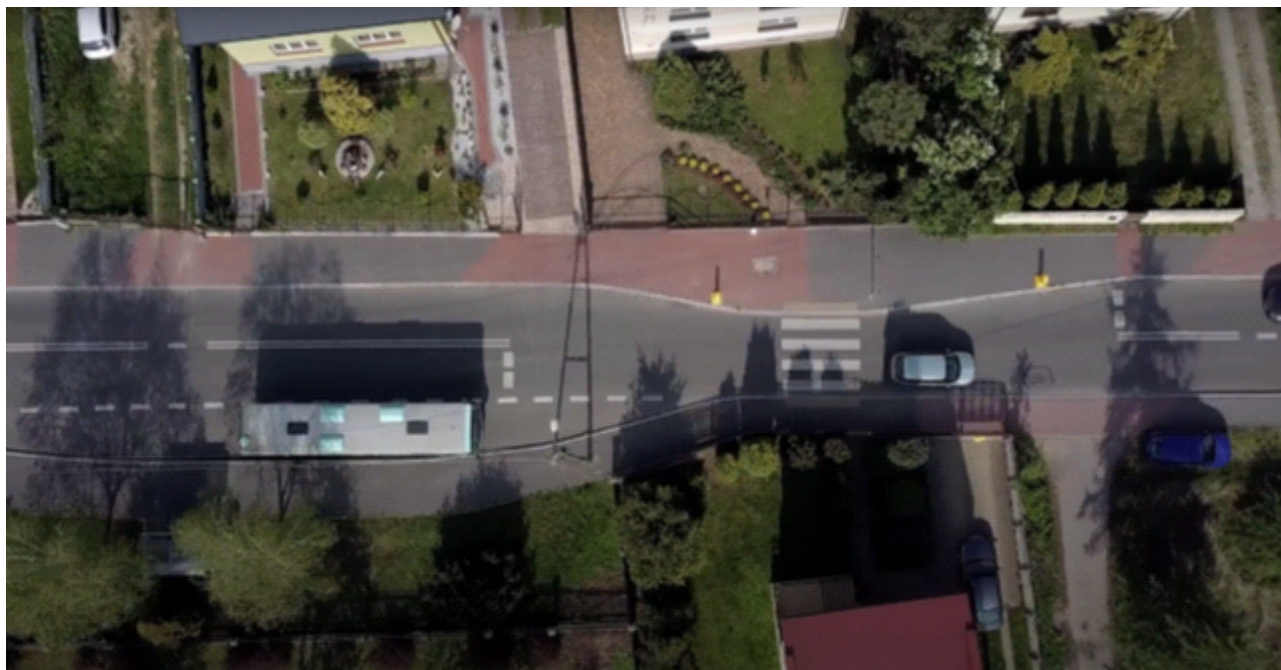
ul. Wiejska w Jaworznie

Szykana w rejonie przystanku autobusowego wykorzystana jako przejście dla pieszych, droga klasy L.

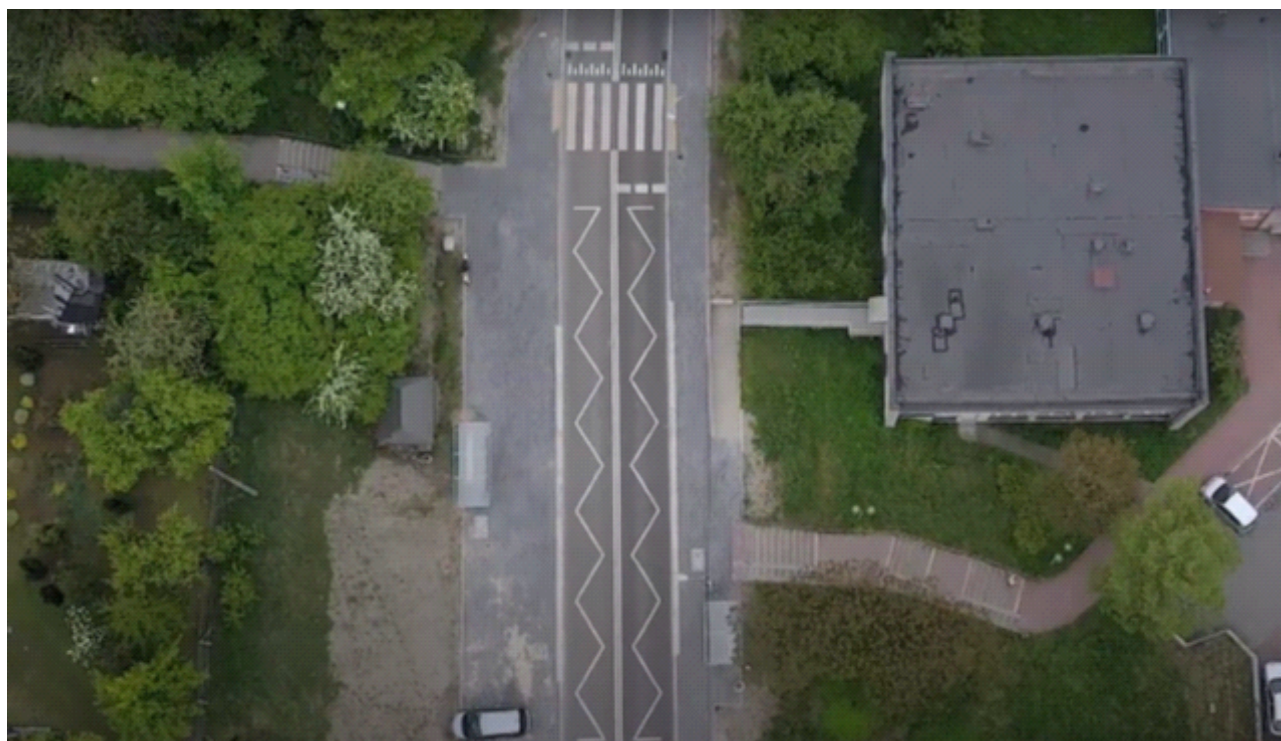
ul. Podwale

Wyniesiony kompleks przystanków bezzatokowych w rejonie przychodni zdrowia, na wyniesieniu zlokalizowano przejście dla pieszych.

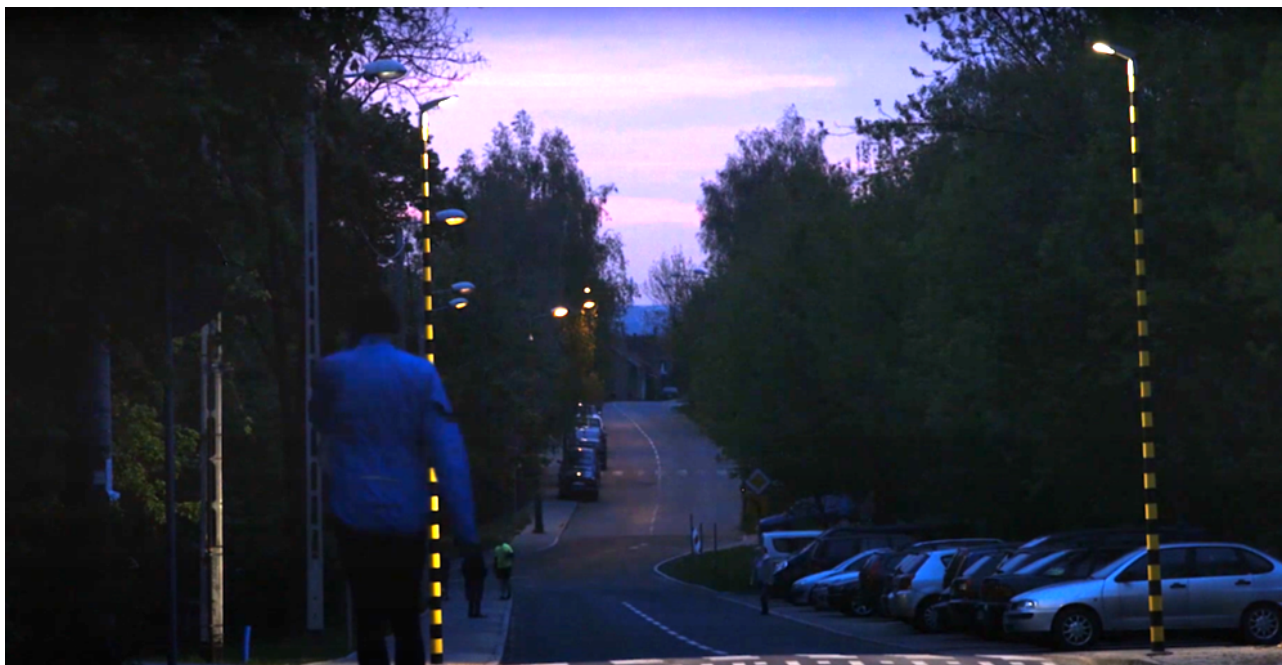
Doświetlenie wertykalne przejść dla pieszych – oświetlające sylwetkę pieszego a nie zebra.

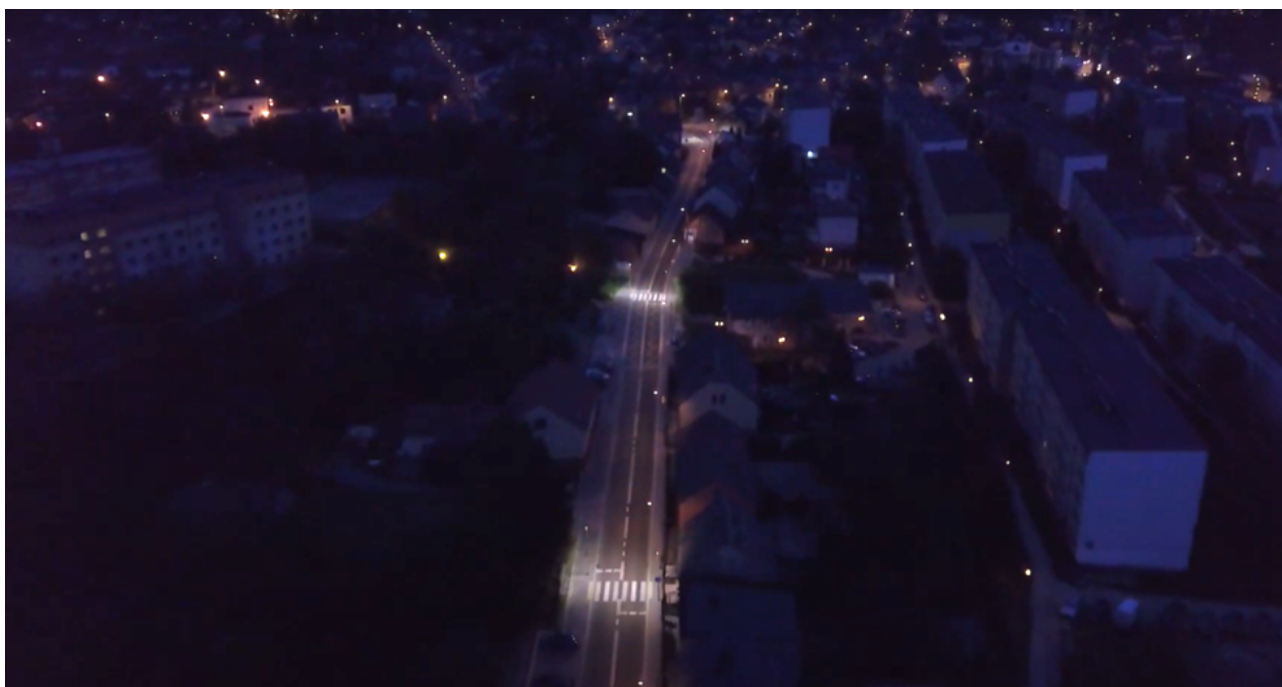
Doświetlone wertykalnie przejścia dla pieszych wraz ze strefą oczekiwania na chodnikach.

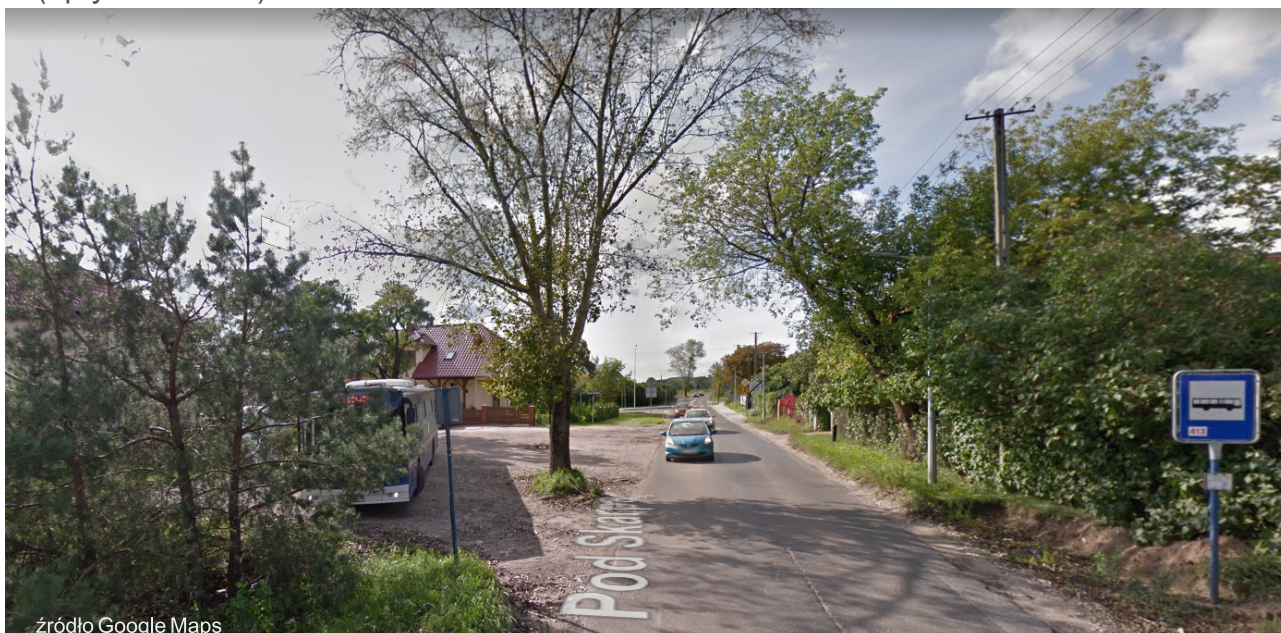
Odcinek drogowy między Fordonem a Myślęcinkiem, czyli łączący ważne osiedle z terenami rekreacyjnymi w obszarze poddawany suburbanizacji. Ranga tej drogi w układzie jest wyższa niż jej aktualna klasa techniczna a brak chodnika lub raczej ciągu pieszo-rowerowego bardzo upośledza możliwość współużytkowania tego odcinka przez samochody, rowerzystów i pieszych. Brak oświetlenia ulicznego przy jednoczesnym braku infrastruktury dla ruchu pieszego może generować niebezpieczne sytuacje po zmroku.

Sugeruję budowę wydzielonego ciągu pieszo-rowerowego o szerokości co najmniej 3,5 m (optymalnie 4 m).

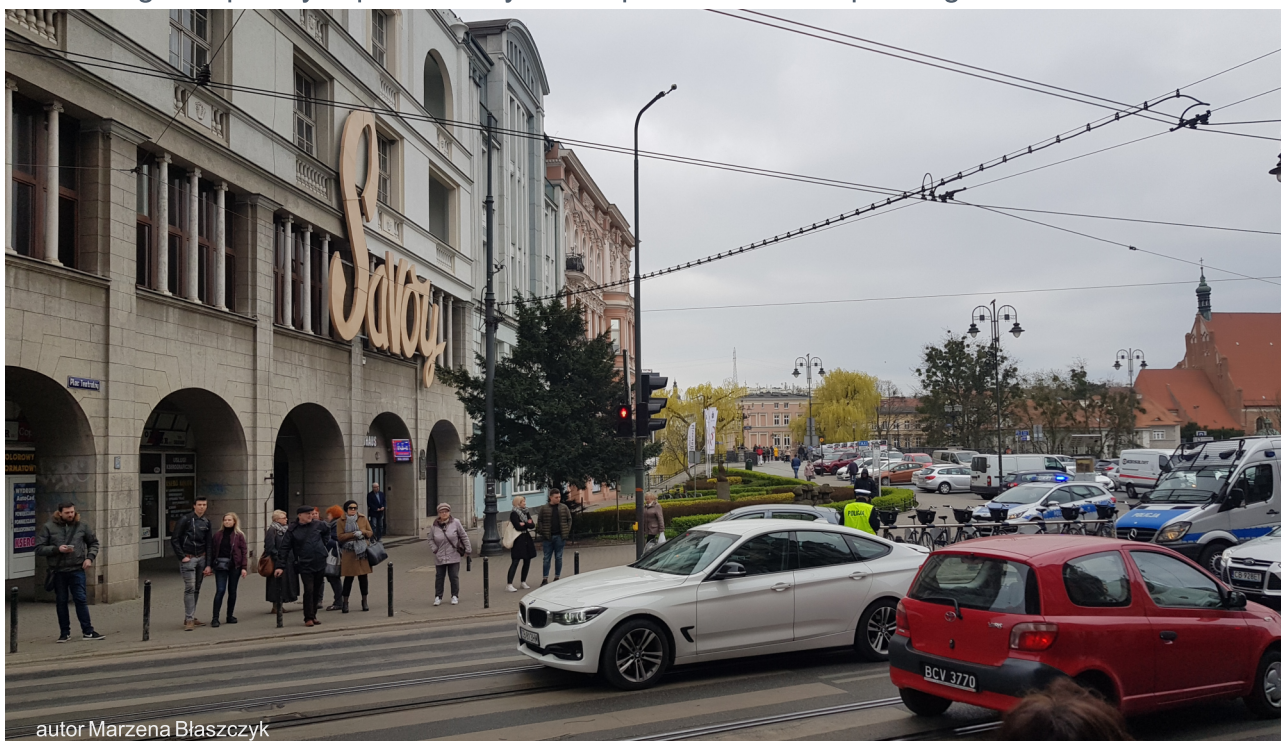
Przeście dla pieszych z sygnalizacją świetlną. Kwestia ewentualnego wydłużenia czasu zielonego dla pieszych powinna wynikać z pomiarów ruchu pieszego.

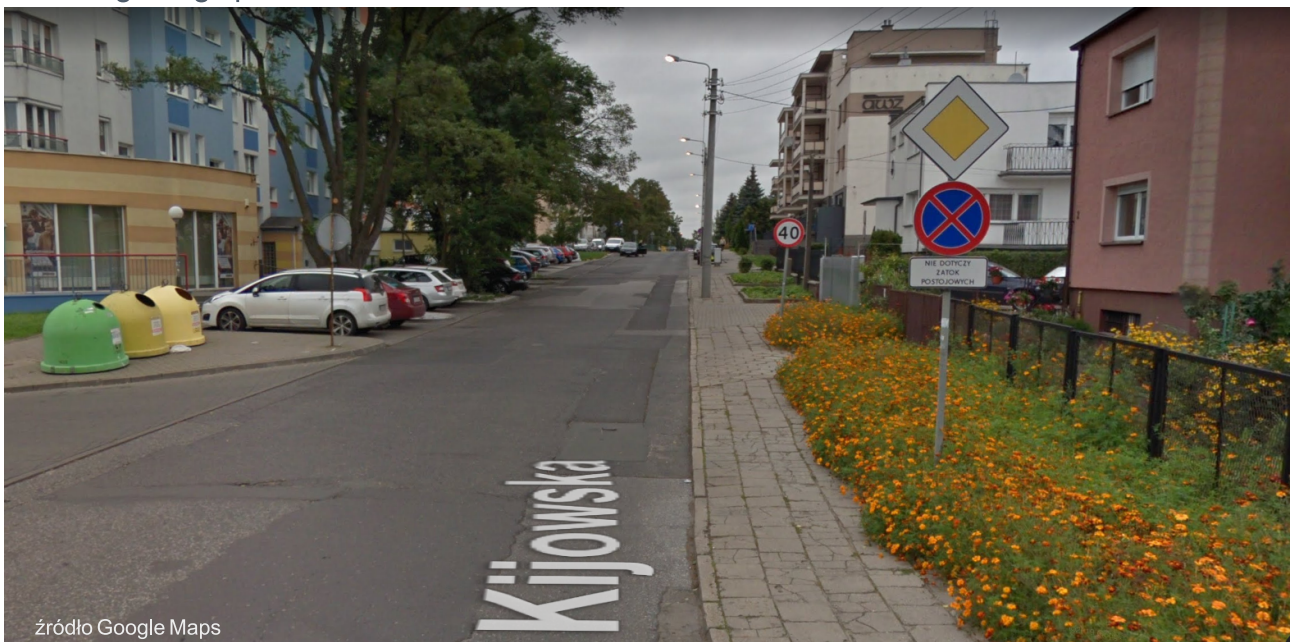
Zły stan nawierzchni chodnika na ul. Kijowskiej

Stan chodnika dostateczny. Zniszczenia wynikają z braku nośności podbudowy i nielegalnego parkowania.
